Sistematización y actualización de la información de la red geodésica vertical de Costa Rica

Sara Bastos Gutiérrez, Jorge Moya Zamora, Andrey Montiel

Centro Nacional de Procesamiento de Datos GNSS. Escuela de Topografía, Catastro y Geodesia. Universidad Nacional. Costa Rica. Octubre 2013

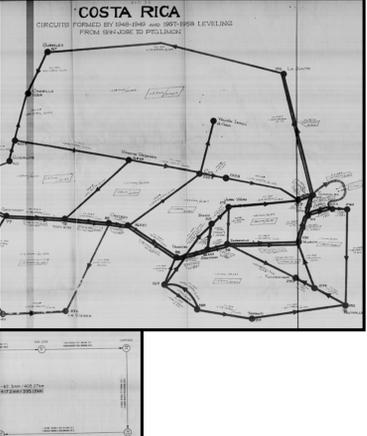
1. El Centro Nacional de Procesamiento de Datos GNSS (CNPDG) de la ETCG y el Instituto Geográfico Nacional (IGN) de Costa Rica han convenido en trabajar en la red geodésica vertical del país.
2. Cientos de imágenes escaneadas de las líneas de nivelación geométrica realizadas por el antiguo IAGS. Las mediciones datan desde finales de la década de 1940 hasta inicios de los años 1970, ver figura 1.

Figura 1. Ejemplos de los informes de los circuitos 37 en la parte derecha y el 83 en la inferior.

1. Se está efectuando un traslado de la información escaneada (mapas, libretas y reportes del IAGS) a un formato estandarizado en hoja de cálculo. Por ejemplo en la figura 4, se muestran todas las líneas de nivelación del IGN, datos respaldados ya en un GIS.
2. Se ha iniciado con los reportes del IAGS, que en primera instancia proveen en algunos casos estructuras geodésicas que permiten control de las mediciones y por consiguiente un ajuste de estas figuras, ver figura 1.

1. A manera de ejemplo del trabajo que se está llevando a cabo, se presentan los resultados obtenidos hasta el momento en el ajuste libre del circuito 37 (ver figura 1). Las mediciones datan de los años 1948 a 1958. En el cuadro siguiente se presenta una los resultados del ajuste libre del circuito 37.

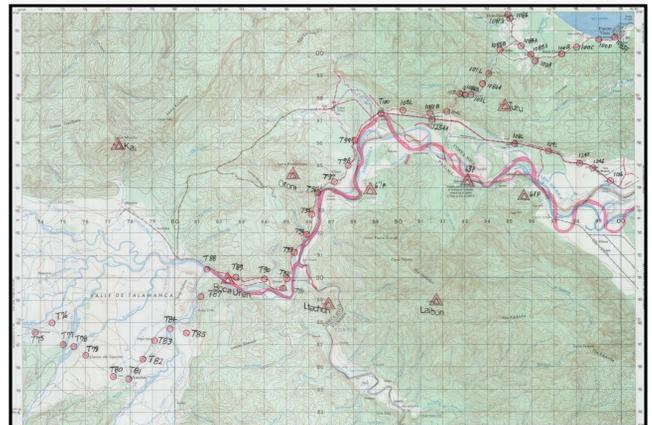
4. Se cuenta además con mapas en los que se plasman las líneas de nivelación realizadas en su mayoría por el IGN, las cuales siguen fundamentalmente las principales vías de comunicación del país, ver figura 3.

Figura 3. Ejemplo de una hoja cartográfica con líneas de nivelación

5. Adicionalmente, aunque los reportes del IGN se tienen muchos hitos, tanto los mapas como las imágenes de las libretas en su gran mayoría presentan líneas aisladas sin control (ver figura 3 y 4)

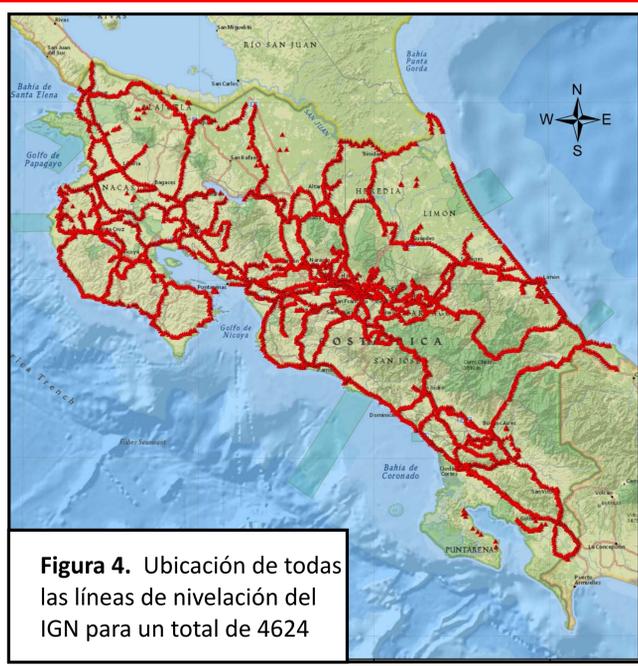
Figura 4. Ubicación de todas las líneas de nivelación del IGN para un total de 4624
