**RED GEODESICA NACIONAL  
ACTIVA  
PROYECTOS ACTUALES  
Y PERPECTIVAS**

# ESTACIONES DE REFERENCIA DE OPERACIÓN CONTINUA, CERTIFICADAS POR LA NOAA

# DENSIFICACIÓN DE LA RED ACTIVA

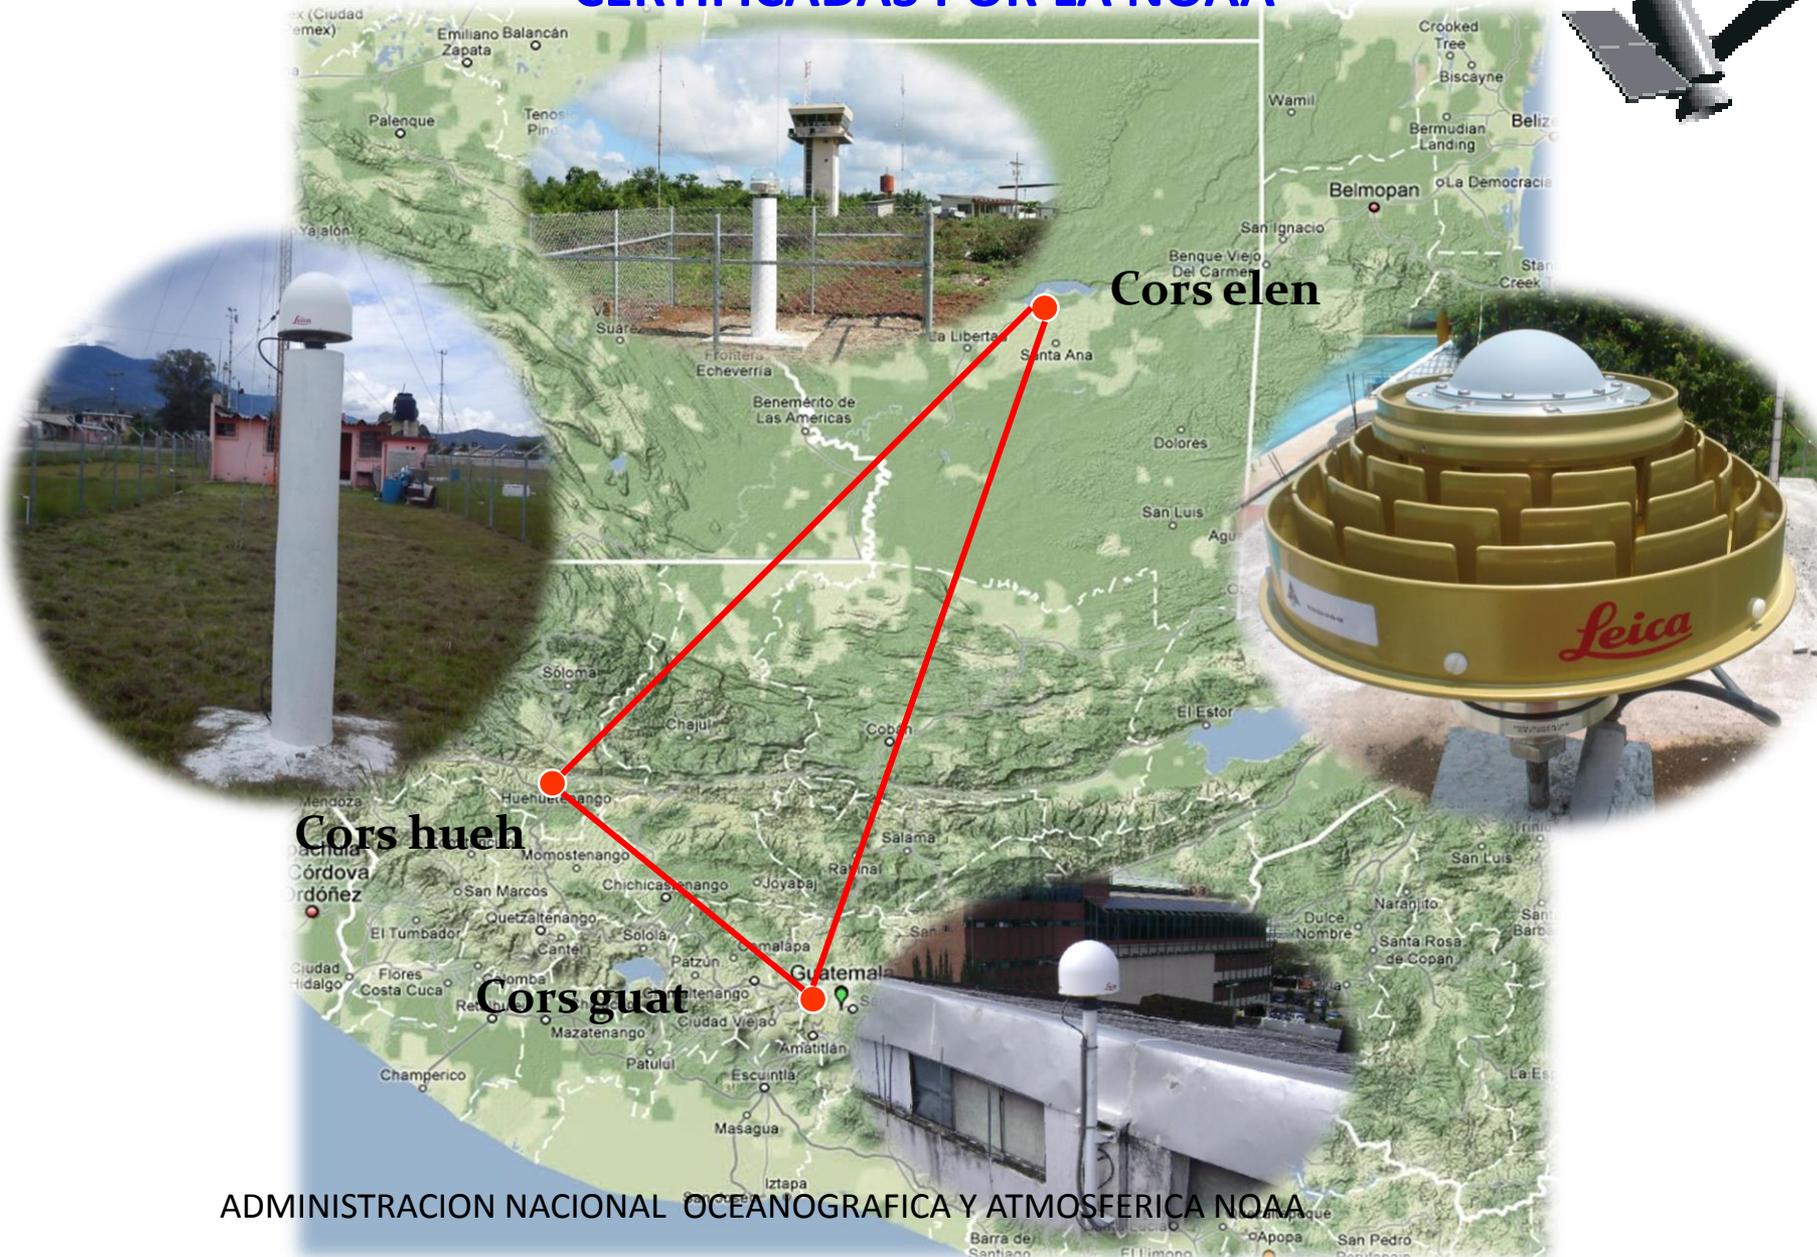
ADMINISTRACION NACIONAL OCEANOGRAFICA Y ATMOSFERICA NOAA

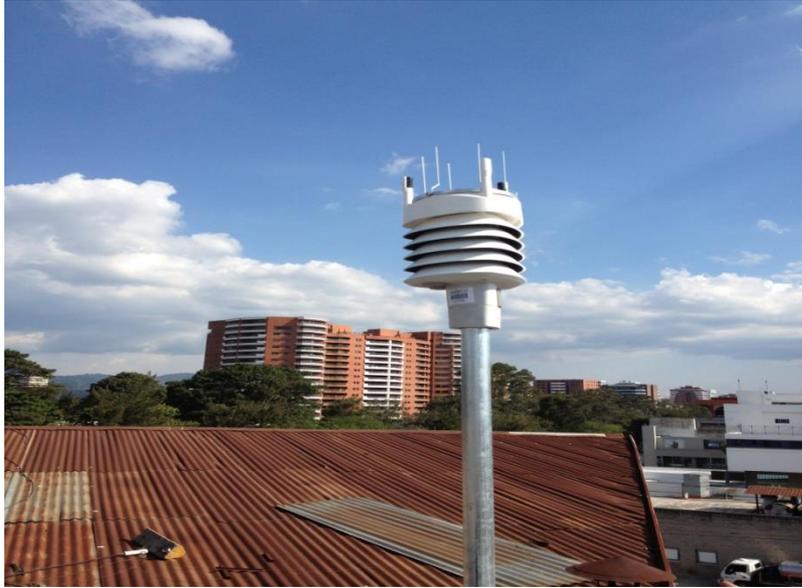
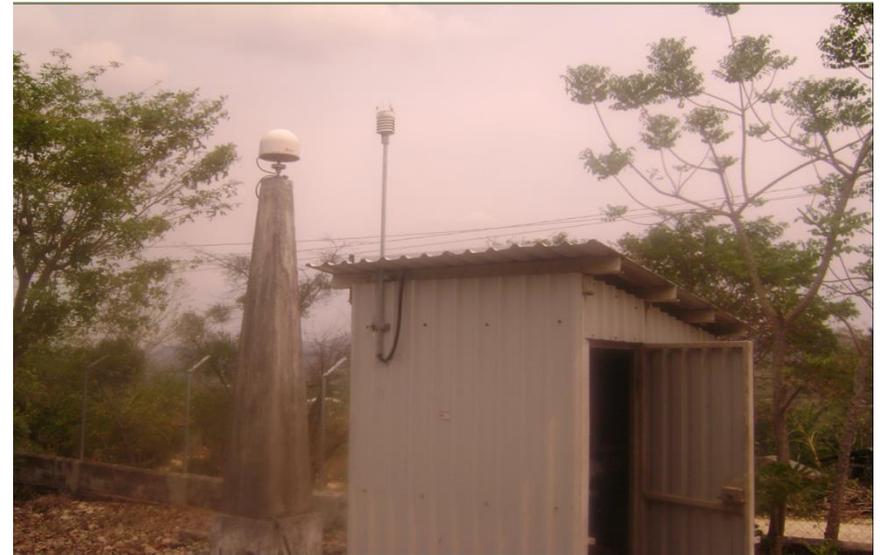
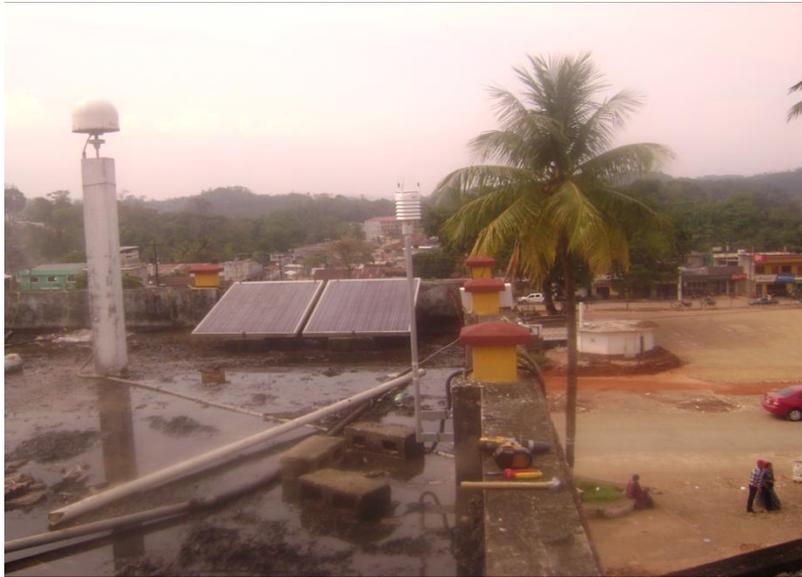
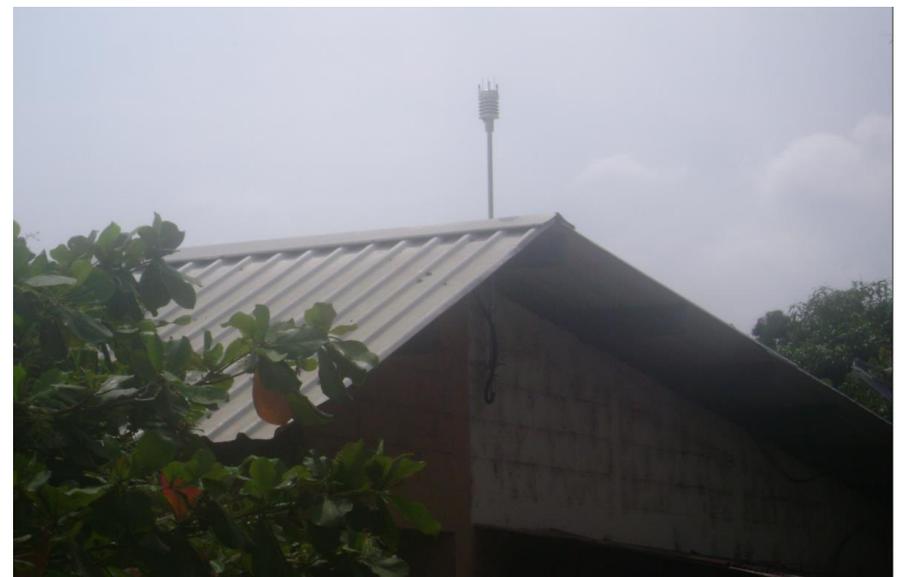
# Sensor Meteorológico VAISALA WXT520

ESTACIONES CORS GUAT, CHIS, NARA, POPT, TAXI, ELEN

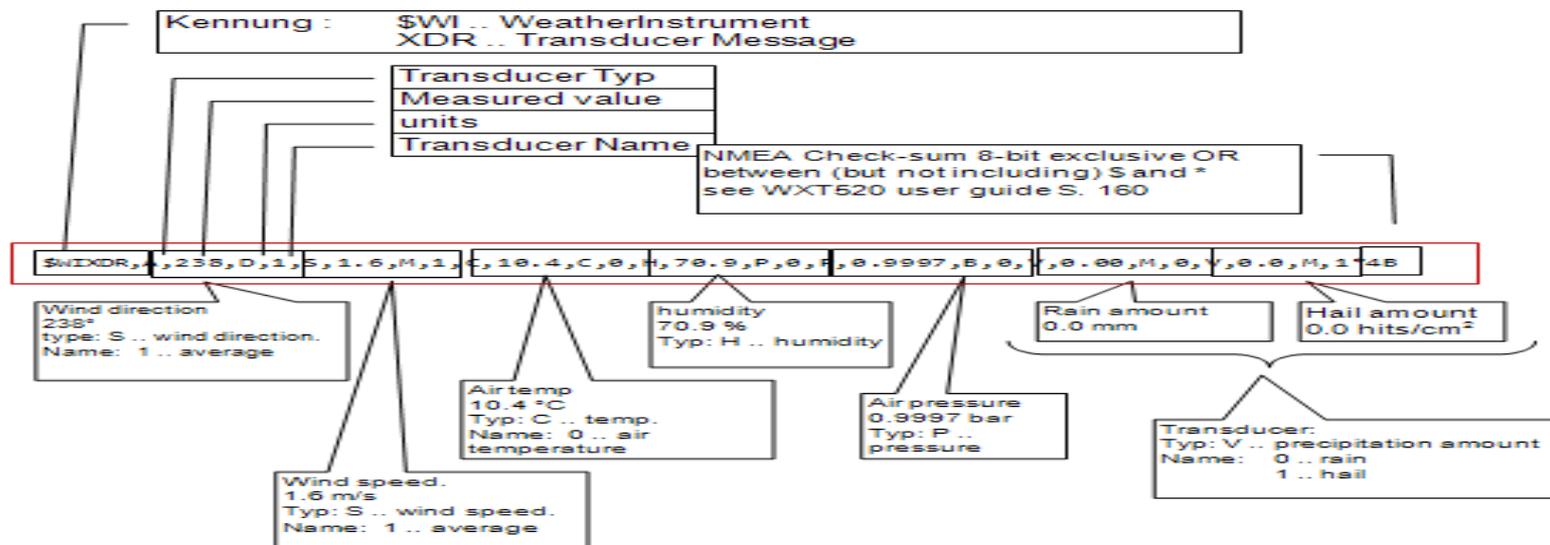
# ESTRUCTURA DE SALIDA DE LOS DATOS

Structure of data output and example:

```
$WIXDR,A,238,D,1,S,1.6,M,1,C,10.4,C,0,H,70.9,P,0,P,0.9997,B,0,V,0.00,M,0,V,0.0,M,1*4B
```

Explanation: (TransducerType number - see WXT520 User Guide page 98ff and 103)

Invalid measurement values are indicated by a "#"

Example of an invalid wind direction value:

```
$WIXDR,A,238,#,1,S,1.6,M,1,C,10.4,C,0,H,70.9,P,0,P,0.9997,B,0,V,0.00,M,0,V,0.0,M,1*4B
```

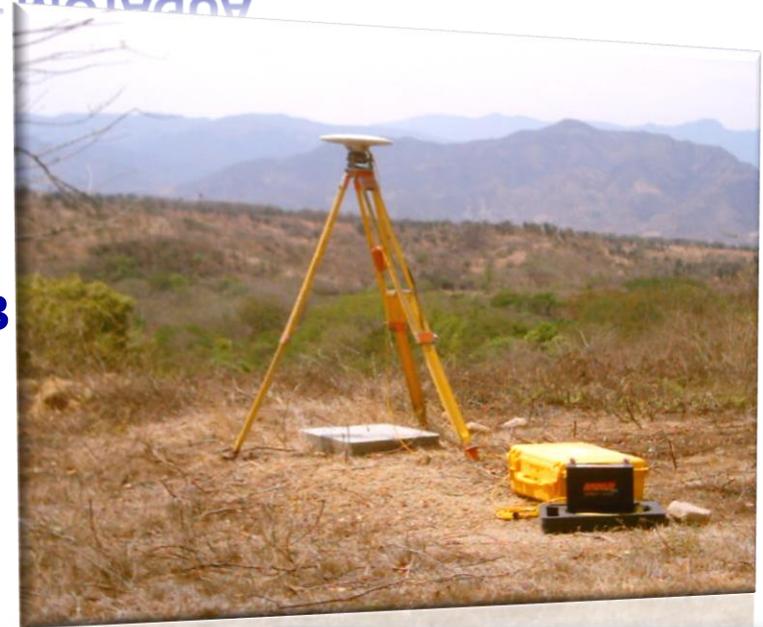
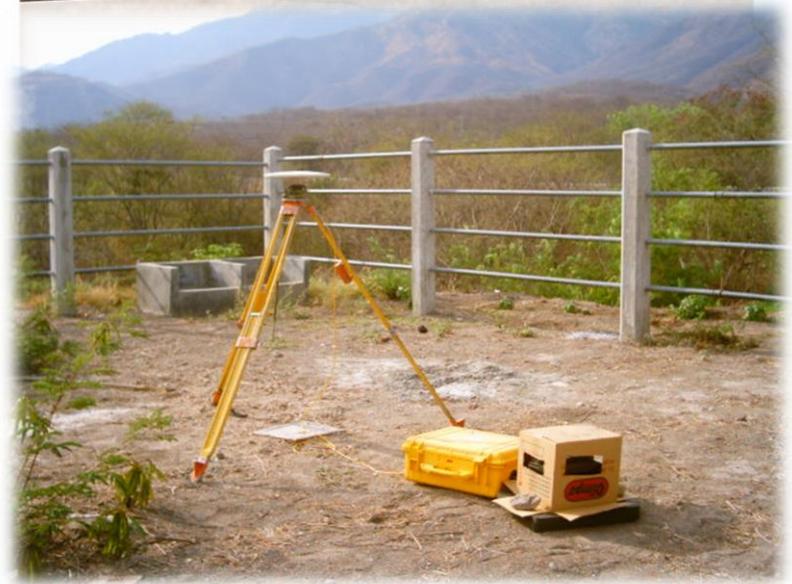
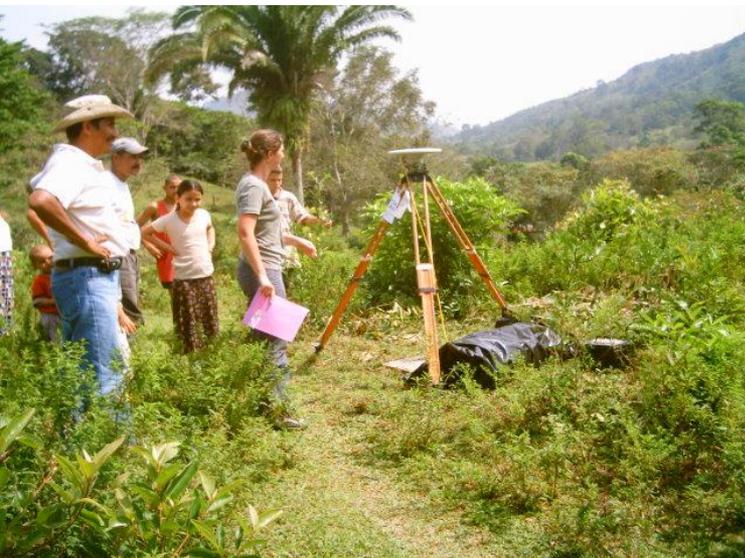
# PROYECTO DE GEOTECTÓNICA, LEVANTAMIENTO GEODÉSICO CON GPS SISTEMA DE FALLA DEL POLOCHIC – MOTAGUA

En 1999 se inició el programa de cooperación entre Francia y Guatemala para evaluar el riesgo sísmico y el sistema de la Falla geológica activa del Polochic- Motagua. Se han realizado 3 campañas de observaciones en la red geodésica de GPS de este proyecto en 1999, 2003 y 2006.
